**АКТ ОБСЛЕДОВАНИЯ
К ПАСПОРТУ ДОСТУПНОСТИ
объекта социальной инфраструктуры
I Результаты обследования:**

Муниципального бюджетного общеобразовательного учреждения средней общеобразовательной школы № 22 им. С.Н. Пальчука сельского поселения «Поселок Этыркэн» Верхнебуреинского муниципального района Хабаровского края
682095 Хабаровский край Верхнебуреинский муниципальный район поселок Этыркэн улица Школьная, дом 7

Приложение 1
к Акту обследования
к паспорту доступности
Приказ № 287-А
от « 23 » ноября 2022 г.
Технический паспорт (поэтажные планы) объекта
МБОУ СОШ № 22 им. С.Н. Пальчука

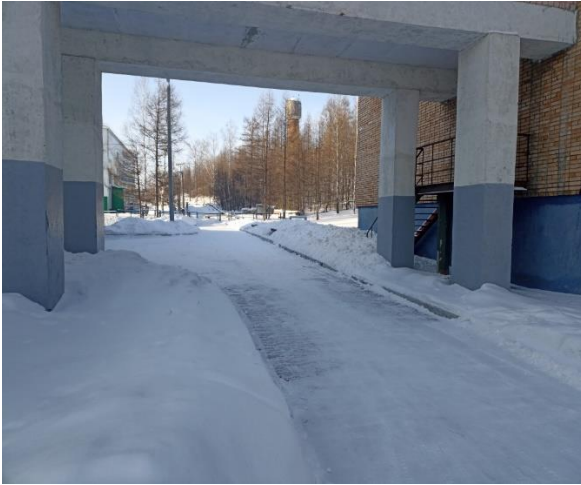
1.1	Вход (входы) на территорию	есть	1	1.1, 1.2, 1.3	Нет остановки транспорта. На пути движения есть тротуар с западной стороны, с восточной-нет. Место отдыха не оборудовано.	КОС	Оборудовать место отдыха, тротуар с бордюром	Ремонт капитальный

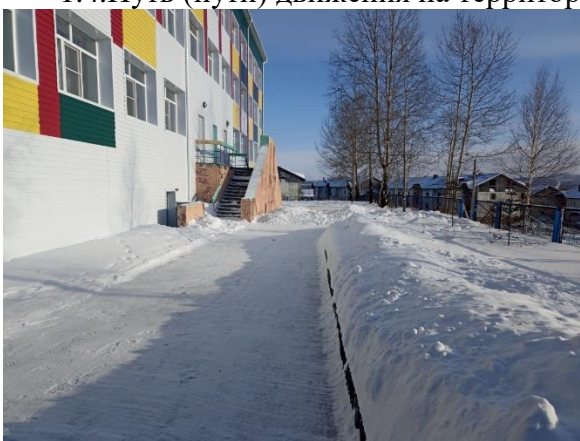
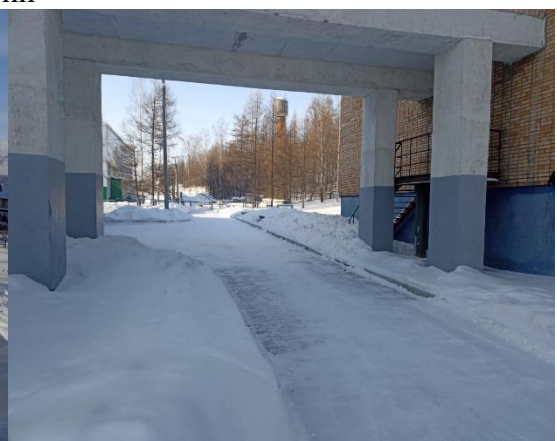
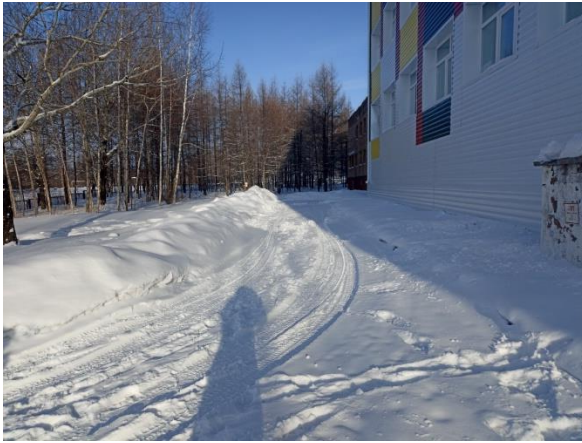
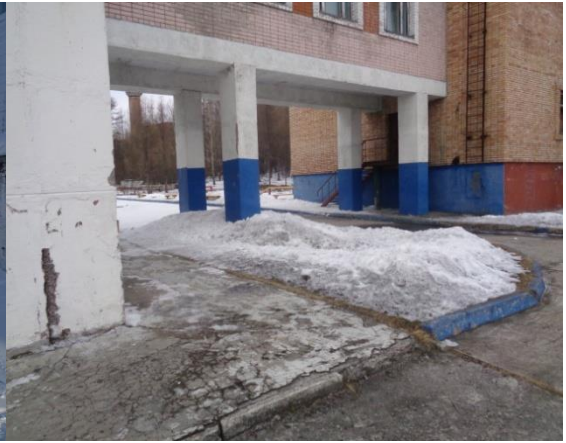
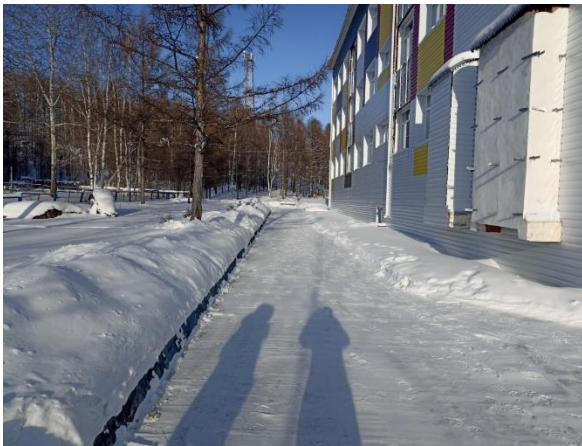
1.4.Путь (пути) движения на территории

1.2	Путь (пути) движения на территории	есть	1	1.4	На пути движения цементное покрытие частично разрушено, имеются ямы глубиной до 0,04 м. Место отдыха оборудовано скамейками без спинки и навеса. Маршрут пересекает тротуар с бордюром высотой до 0,09м.	КОС	Зацементировать дорогу по маршруту движения к объекту. Оборудовать место отдыха. Убрать бордюры.	Ремонт капитальный

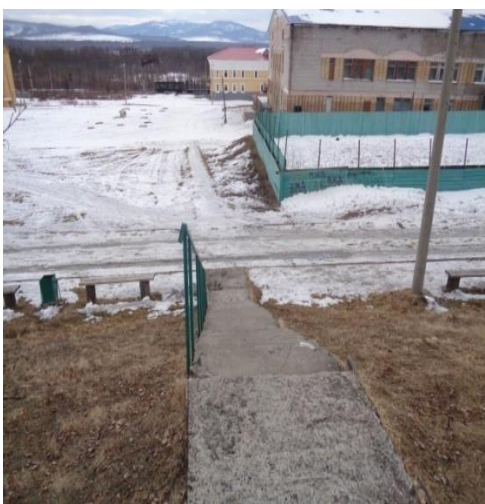
1.5.Лестница (наружная)

1.3	Лестница (наружная)	нет						
1.4	Пандус (наружный)	нет						
1.5	Автостоянка и парковка	нет			Не предусмотрено			
	ОБЩИЕ требования к зоне	Беспрепятственное и удобное передвижение МГН по участку. Информационная поддержка на пути движения МГН. Возможность совмещения транспортных проездов и пешеходных дорог на пути к

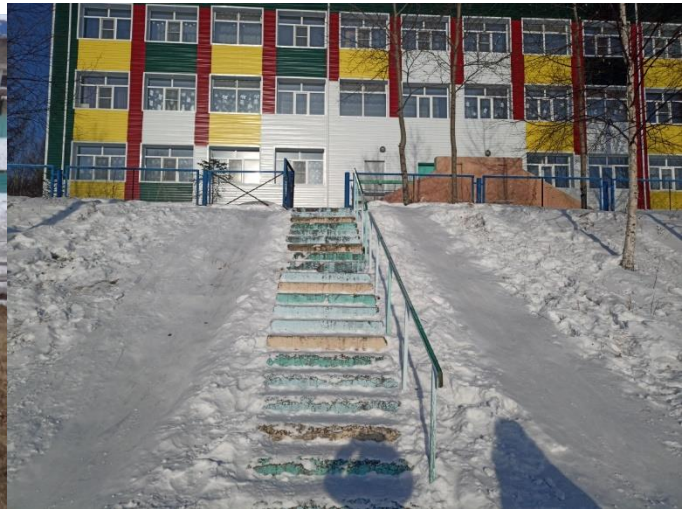
2.1. Лестница (наружная)

2.1	Лестница (наружная)	есть	2	2.1	Ширина лестницы составляет 5,10 м, разделительные поручни установлены, ширина подступей и высота подступенка (0,35м на 0,15м) не соответствуют требованиям. Краевые ступени обозначены красными полосами	КОС	Соответствует

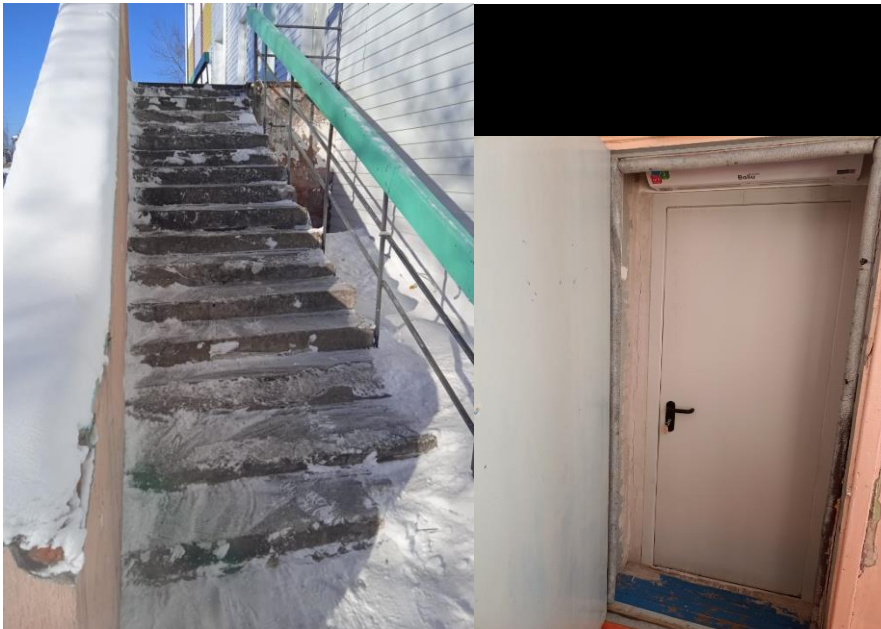
2.2. Входная площадка перед дверью

2.2	Пандус (наружный)	нет				КОС	Установка пандуса с поручнями и ограждение м.	Ремонт капитальный
2.3	Входная площадка (перед дверью)	есть	2	2.2	Поверхность входной площадки бетонная, уклона не имеет. Размеры площадки соответствуют требованиям.	КОС		Ремонт текущий

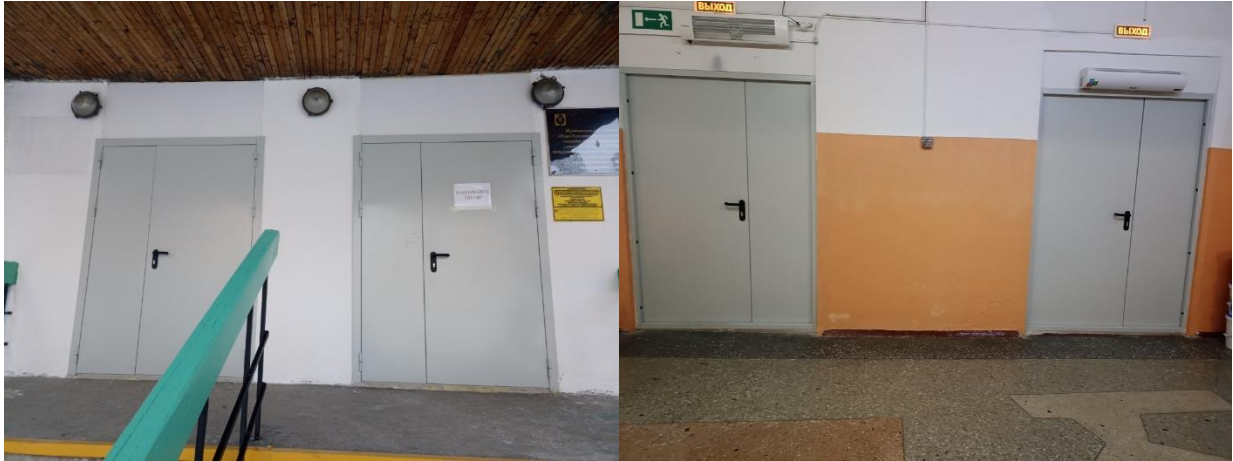
2.3. Дверь (входная)

2.4	Дверь (входная)	есть	2	2.3	Ширина двери 1,5 м, имеет порог высотой 0,05м	КОС	Привести в соответствие, убрать порог	Ремонт текущий
2.5	Тамбур	есть	2	2.4	Глубина тамбура 3,20 м, ширина 5 м	КОС	соответствует	
	ОБЩИЕ требования к зоне	Как минимум один вход, приспособленный для МГН, с поверхности земли. Гигиенические сертификаты на материалы.

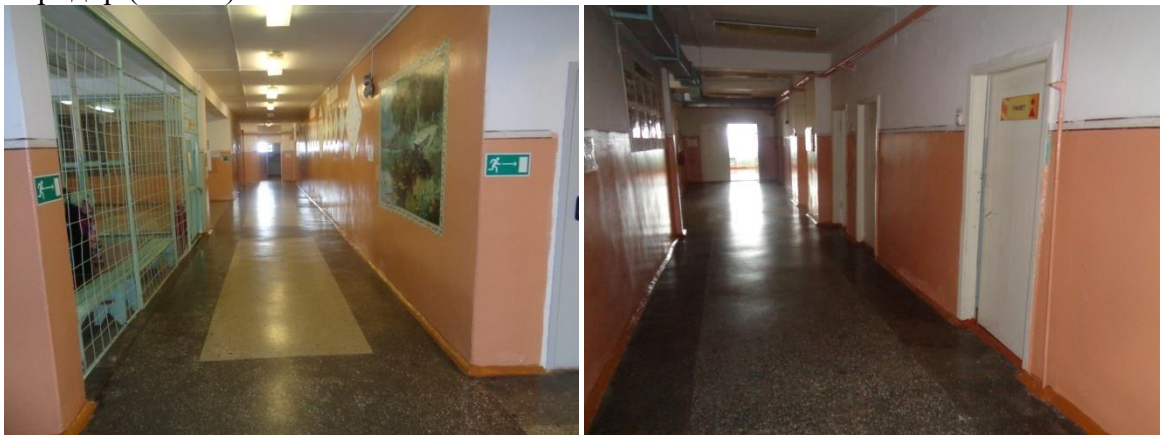
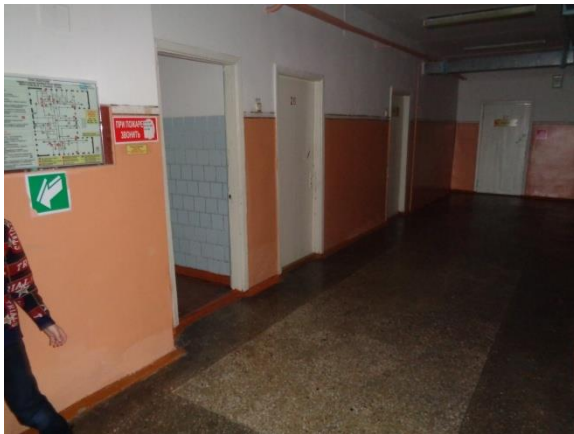
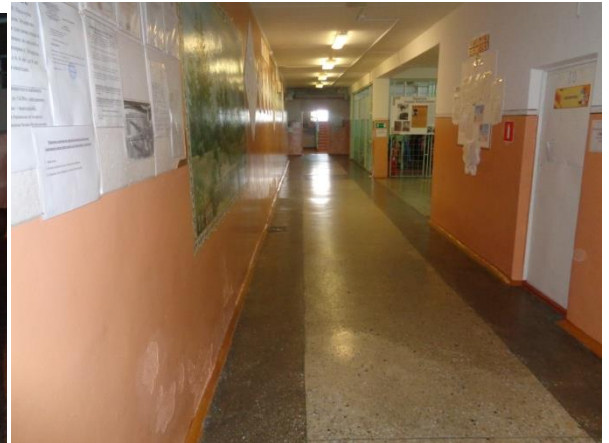
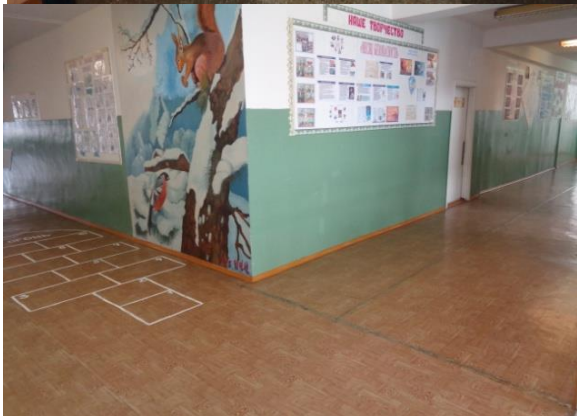
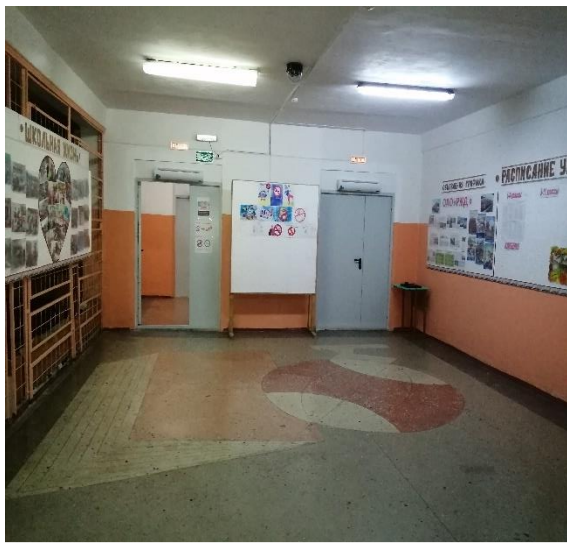
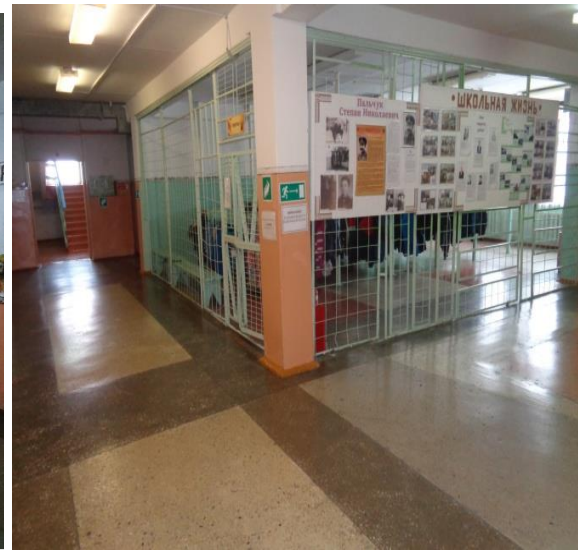
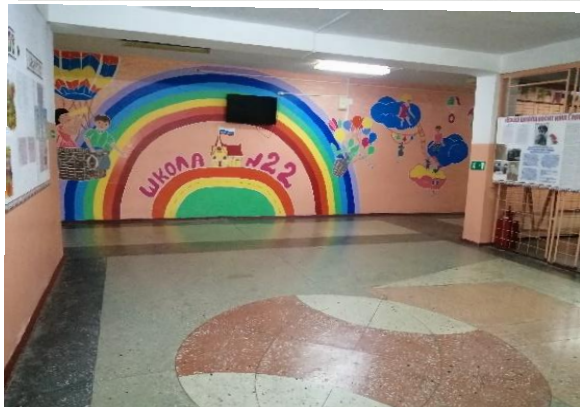
3.1. Коридор (вестибюль, зона ожидания)

3.1	Коридор (вестибюль, зона ожидания, галерея, балкон)	есть	3	3.1	Ширина коридоров 2,56 м	К О С	соответствует	
3.2	Лестница (внутри здания)	есть	3	3.2	Отсутствуют указатели зон «возможной опасности» перед дверными проемами и входами на лестницу. Расстояние между перилами и стеной составляет 1,55м Бортики на боковых краях 0,12м (д.б. 0,02). Ширина марша лестницы 1,40м	К С О	Установить указатели зон «возможной опасности». Поручни привести в соответствие с требованиями.	Ремонт текущий

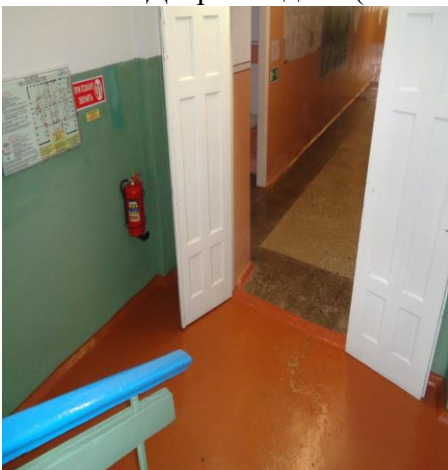
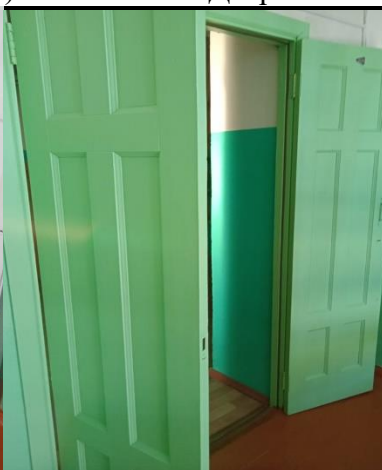
3.3. Дверь

3.3	Пандус (внутри здания)	нет						
3.4	Лифт пассажирский (или подъемник)	нет						
3.5	Дверь	есть	3	3.3	Ширина дверных проемов и выходов из помещений 1,19м- 1,5 м высота 2,01м. Высота порогов составляет от 0,010м до 0,003м	ДП-В	соответствует

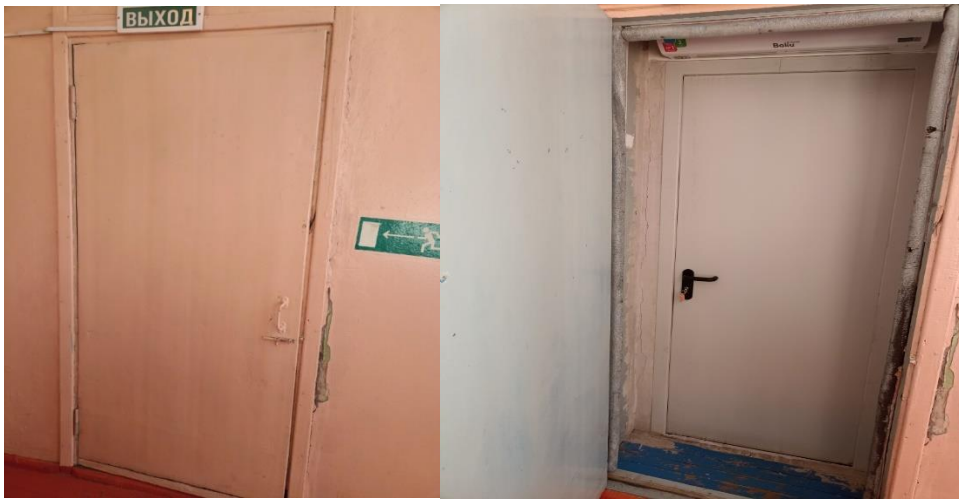
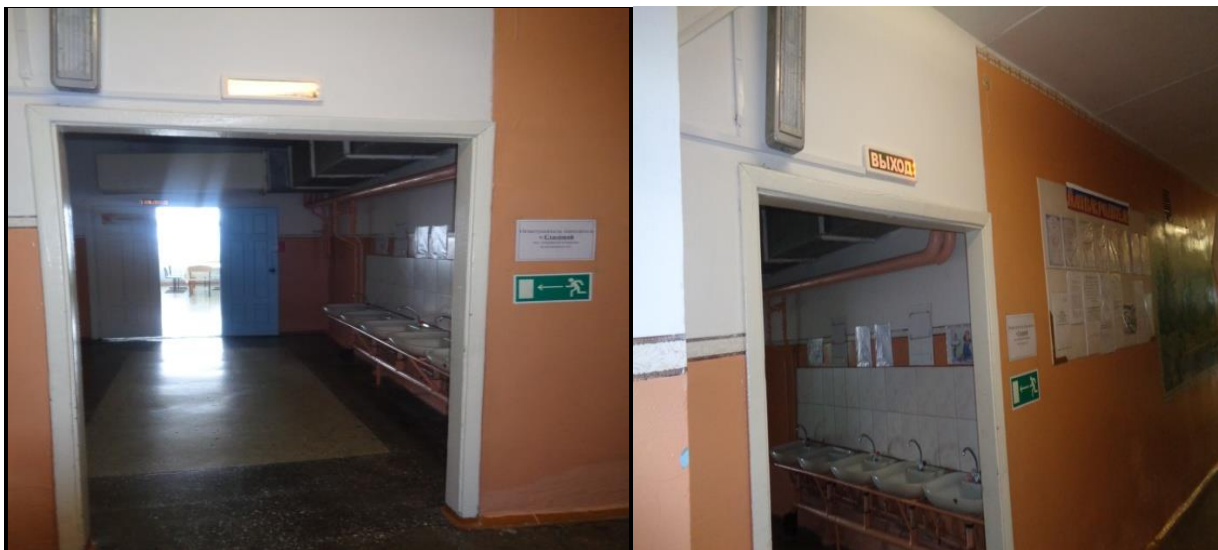
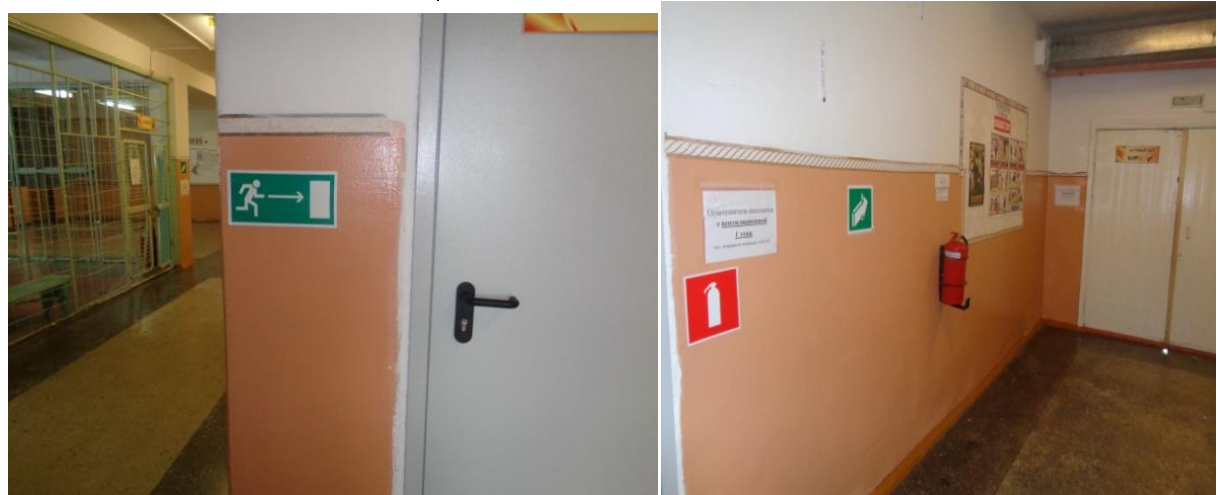
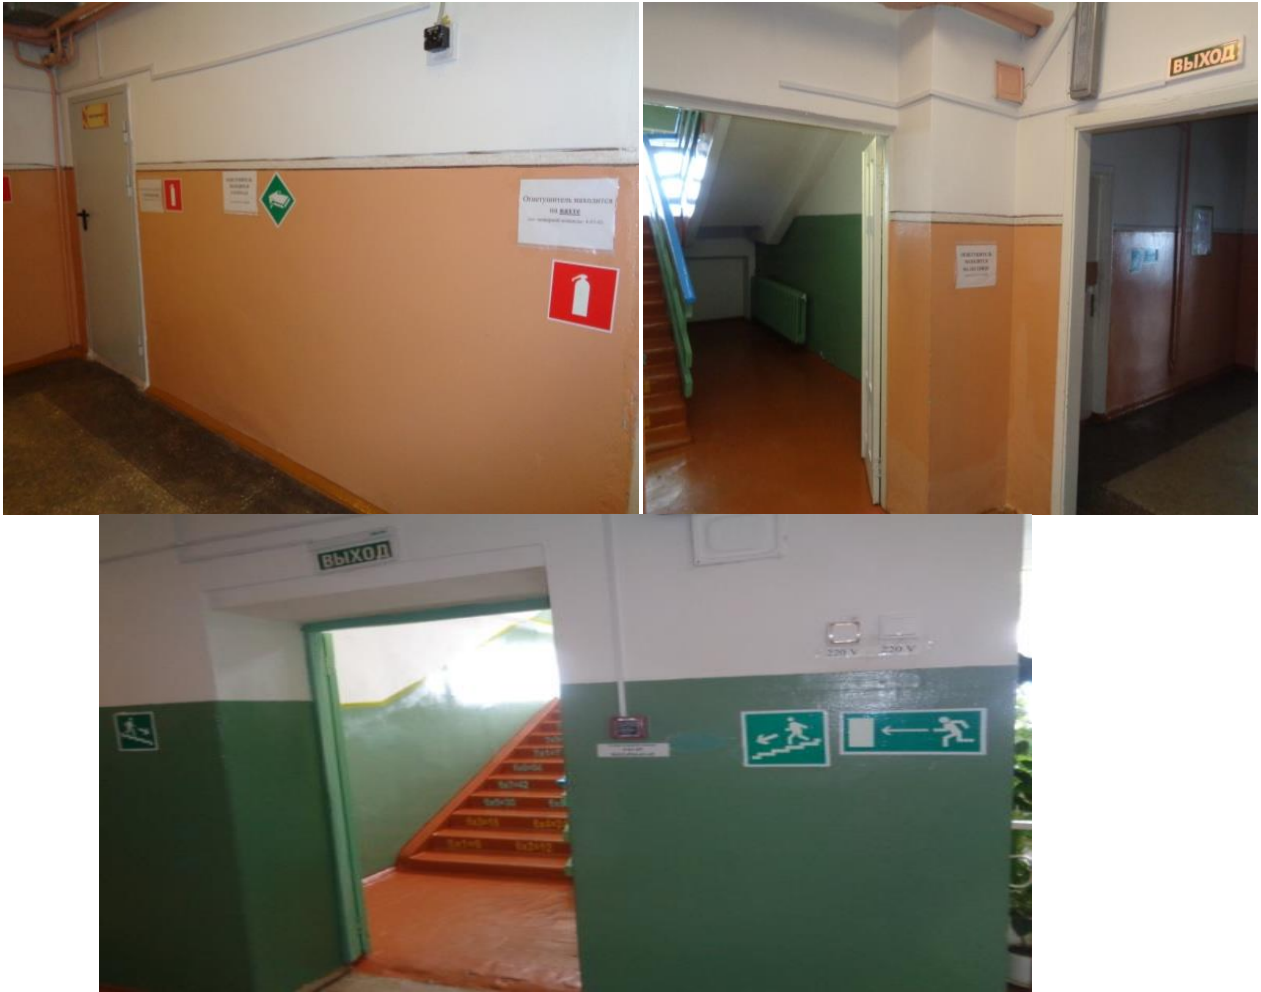
3.4. Пути эвакуации

3.6	Пути эвакуации (в т.ч. зоны безопасности)	есть	3	3.4	На планах эвакуации не обозначены места расположения зон безопасности. Отсутствуют устройства визуальной или текстовой связи. Эвакуационные знаки не соответствуют ГОСТ.	К О С	Установить устройства визуальной или текстовой связи. Двери и стены помещений обозначить эвакуационным знаком E21.	Ремонт текущий
ОБЩИЕ требования к зоне		Определяется наиболее рациональный (короткий и удобный) путь к зоне целевого назначения. Гигиенические сертификаты на материалы. Зоны отдыха на каждом доступном для МГН этаже (в т.ч. и для инвалидов на креслах-качалках) на 2-3 места.

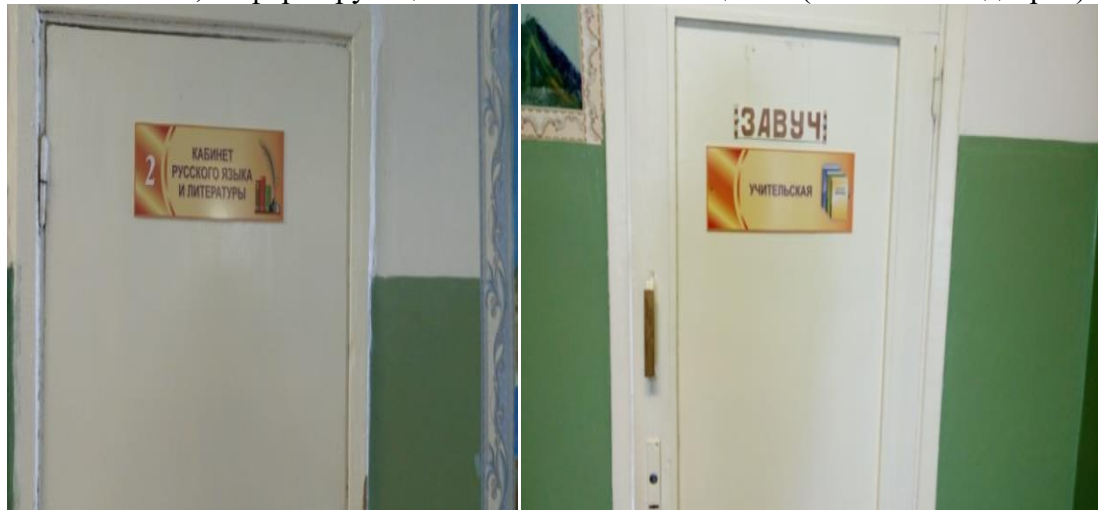
4.1. Кабинеты, информирующие обозначения помещений (таблички на дверях)

№ п/п	Наименование функционально-планировочного элемента	Наличие элемента			Выявленные нарушения и замечания		Работы по адаптации объектов	
		есть/нет	№ на плане	№ фото	Содержание	Значимо для инвалида (категория)	Содержание	Виды работ
4.1	Кабинетная форма обслуживания	есть	4	4.1	Информирующие обозначения помещений имеются. Нет табличек с рельефными знаками	К О С	Установка табличек с рельефными знаками	Ремонт текущий
4.2	Зальная форма обслуживания	нет						
4.3	Прилавочная форма обслуживания	нет						
4.4	Форма обслуживания с перемещением по маршруту	нет						
4.5	Кабина индивидуального обслуживания	нет						
	ОБЩИЕ требования к зоне	Места целевого назначения могут быть универсальными либо специально выделенными для инвалидов и других МГН. Информирование обозначения помещений. Помещения для инвалидов на креслах-колясках, размещают на уровне входа, ближайшего к поверхности земли.

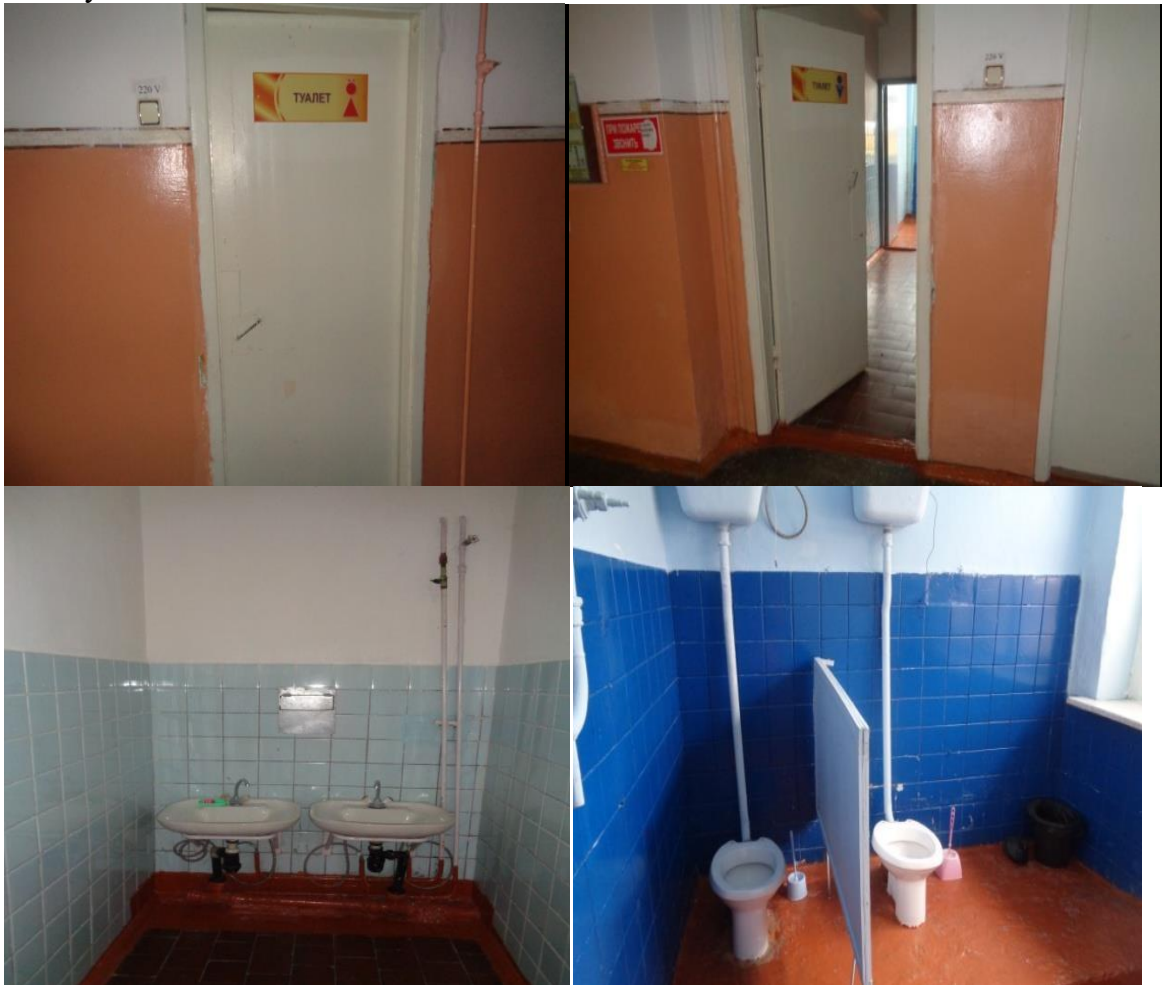
5.1. Туалетные комнаты

№ п/п	Наименование функционально-планировочного элемента	Наличие элемента			Выявленные нарушения и замечания		Работы по адаптации объектов	
		есть/нет	№ на плане	№ фото	Содержание	Значимо для инвалида (категория)	Содержание	Виды работ
5.1	Туалетные комнаты	есть	5	5.1	<p>Специально оборудованные для МГН места отсутствуют.</p> <p>Размеры кабины составляют 1,5-2,2м</p> <p>Рядом с унитазом свободное пространство составляет 1,2м.</p> <p>Крючков для одежды и костылей нет. Двери открываются внутрь помещения.</p> <p>Писсуары не соответствуют требованиям.</p> <p>Диспансер для туалетной бумаги отсутствует.</p> <p>Санитарно-бытовая комната не оборудована системой тревожной</p>	К О С	<p>Оборудовать универсальную санитарно-бытовую комнату в соответствии с требованиями.</p> <p>Обозначить специальными знаками.</p> <p>Установить систему тревожной сигнализации.</p>	Ремонт капитальный

сигнализации. Раковина, водопроводный кран не соответствуют требованиям			
5.2	Душевая/ ванная комната	нет						
5.3	Бытовая комната (гардеробная)	Нет						
	ОБЩИЕ требования к зоне	Не менее одной универсальной кабины, доступной для всех категорий граждан. Установка поручней, штанг, поворотных или откидных сидений. Выключатели и розетки на высоте 0,8м от уровня пола. Информационные обозначения помещений. Гигиенические сертификаты на материалы.

Комментарий к заключению: после проведения капитального ремонта будет оборудована универсальная санитарно-бытовая комната.

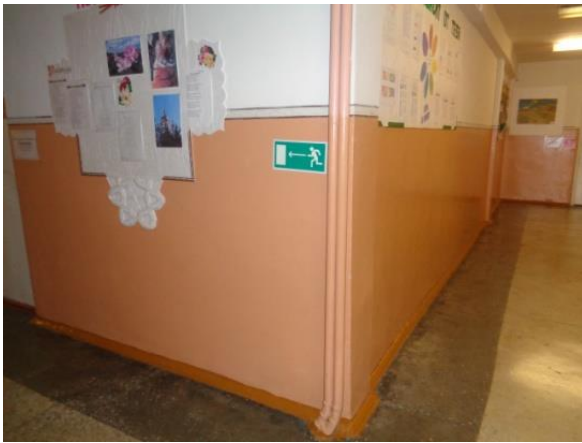
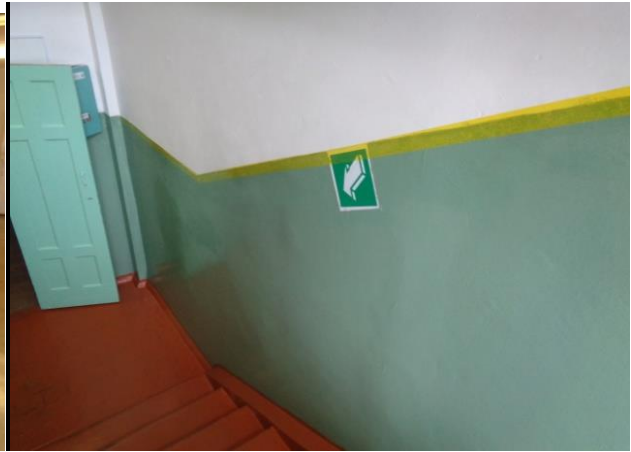
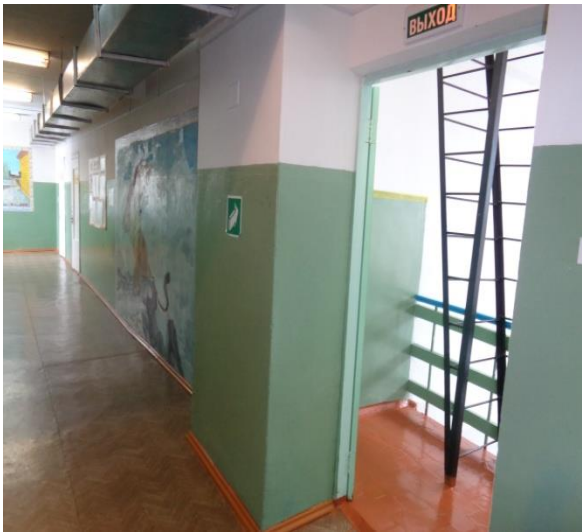
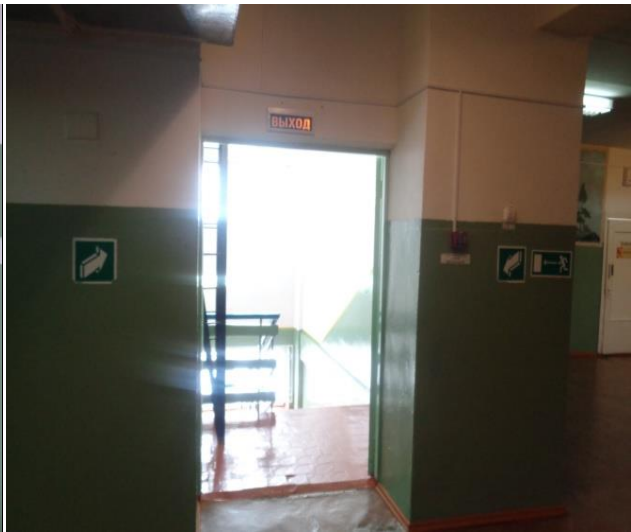
6.1. Визуальные средства

№ п/п	Наименование функционально-планировочного элемента	Наличие элемента			Выявленные нарушения и замечания		Работы по адаптации объектов	
		есть/нет	№ на плане	№ фото	Содержание	Значимость для инвалида (категория)	Содержание	Виды работ
6.1	Визуальные средства	есть	6	6.1,6.2,6.3,6.4	Знаки и символы не соответствуют знакам нормативных документов по стандартизации	Г,К, О,С	Привести в соответствие	Ремонт текущий
6.2	Акустические средства	есть			Имеется кнопка вызова помощи (тьютера), система оповещения о пожаре. Система сигнализации об опасности должна быть комплексной для всех категорий инвалидов	К,О, У,С	Установить	Ремонт текущий
6.3	Тактильные средства	нет			Тактильные средства отсутствуют	ДУ	Установить	Ремонт текущий
